## IL CAMPANILE DI SAN PIETRO UN GIGANTE RITROVATO

dall'alto Medioevo ai giorni nostri

*IL PROGETTO DI RESTAURO DELLA TORRE CAMPANARIA  
DELLA CHIESA PARROCCHIALE DI SAN PIETRO APOSTOLO,  
PIACENZA.*

*PIANO DI RIQUALIFICAZIONE DEL COLORE DELLA TORRE  
CAMPANARIA DELLA CHIESA PARROCCHIALE DI SAN PIETRO  
APOSTOLO, PIACENZA.*

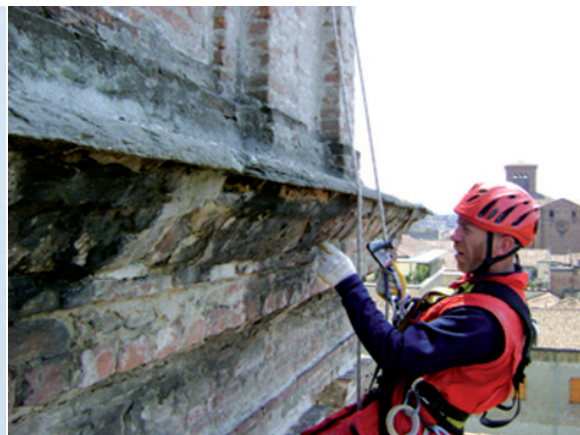
*Rocciatore intento a  
prelevare campioni di  
intonaco originario  
esterno*

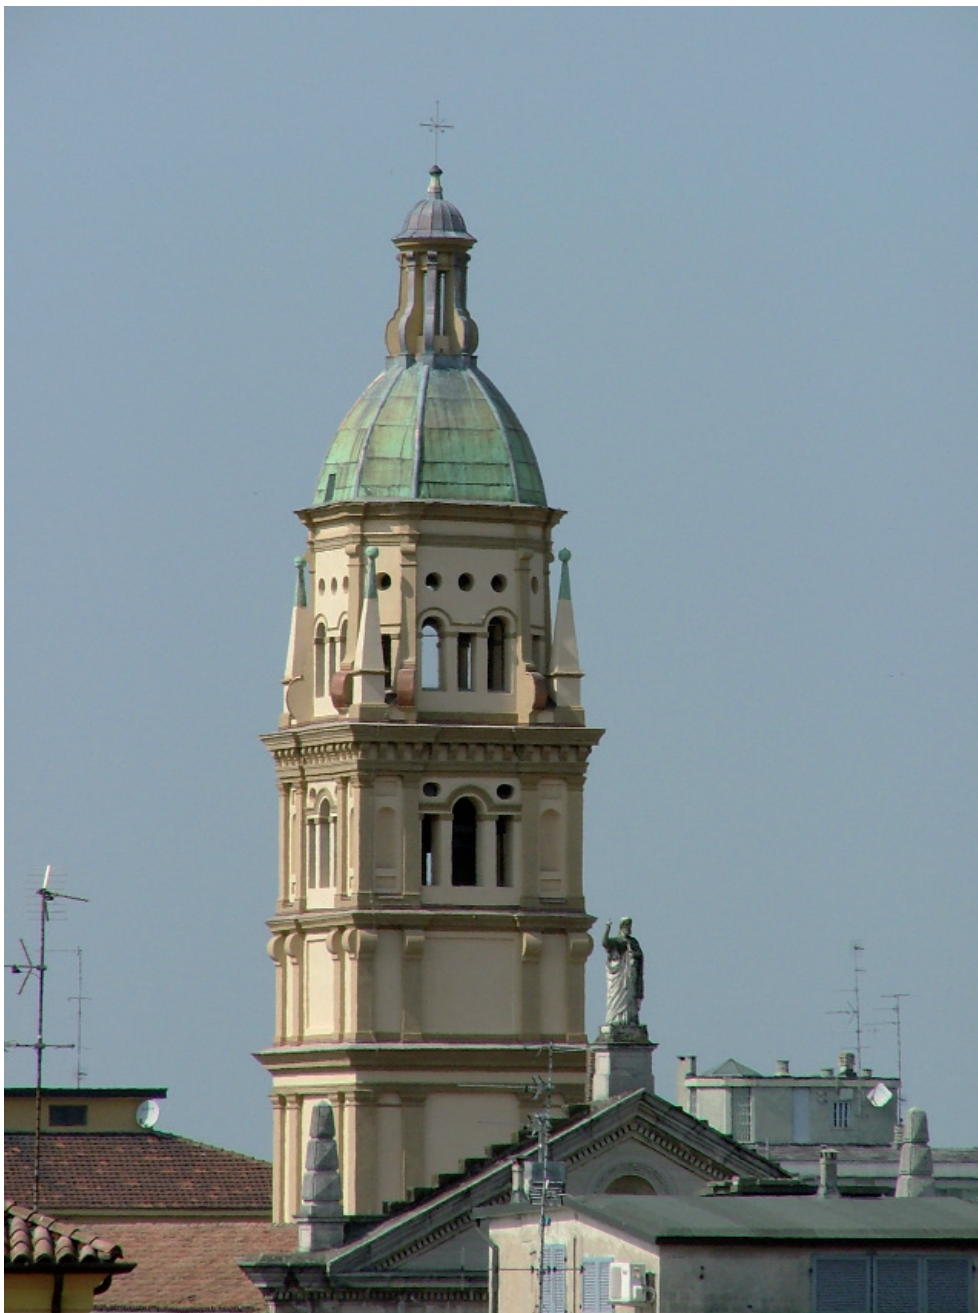
*La torre campanaria dopo l'intervento di restauro*

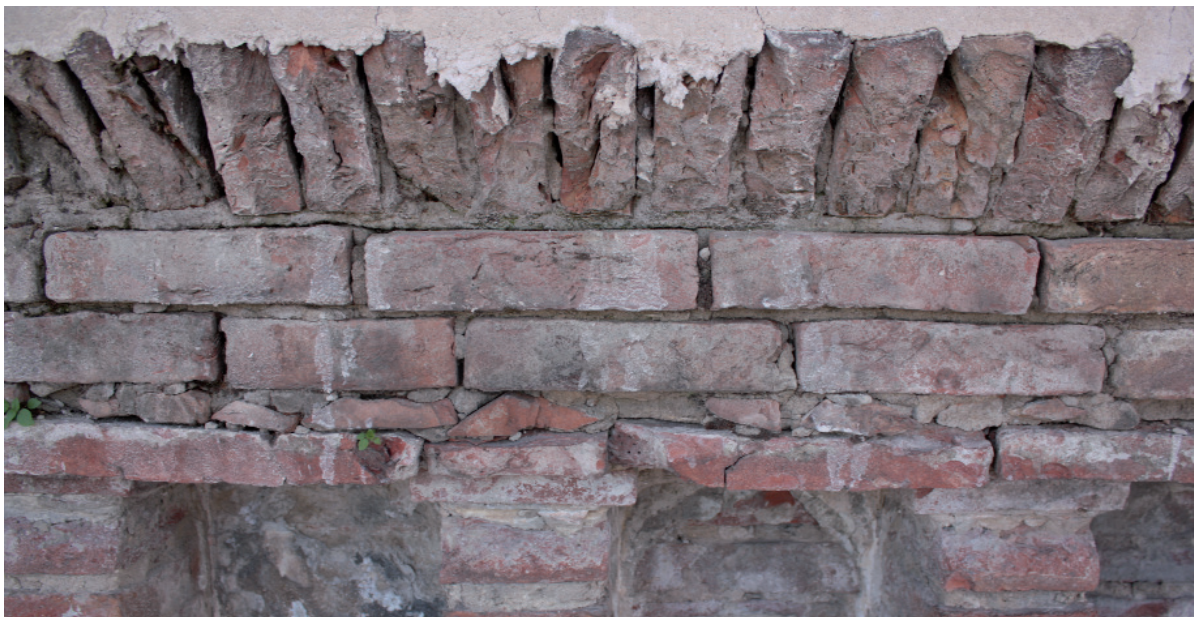
*Cornicione sconnesso, messo in sicurezza*

- (15) La caduta di materiale dai cornicioni, a seguito della perdita delle pietre di ardesia a copertura (che avevano lasciato esposti i giunti di malta tra i mattoni disposti a taglio), rendeva meno leggibili le linee originarie. Il processo risultava meno accentuato per le cupole, dal momento che le lamiere di rame (almeno per la cupola maggiore), erano ancora ben ancorate, seppur bisognose di restauro, ma il vento aveva divelto le lamiere di rame a protezione dei costoloni lignei, causando, con l'infiltrazione delle acque piovane, la completa marcescenza.

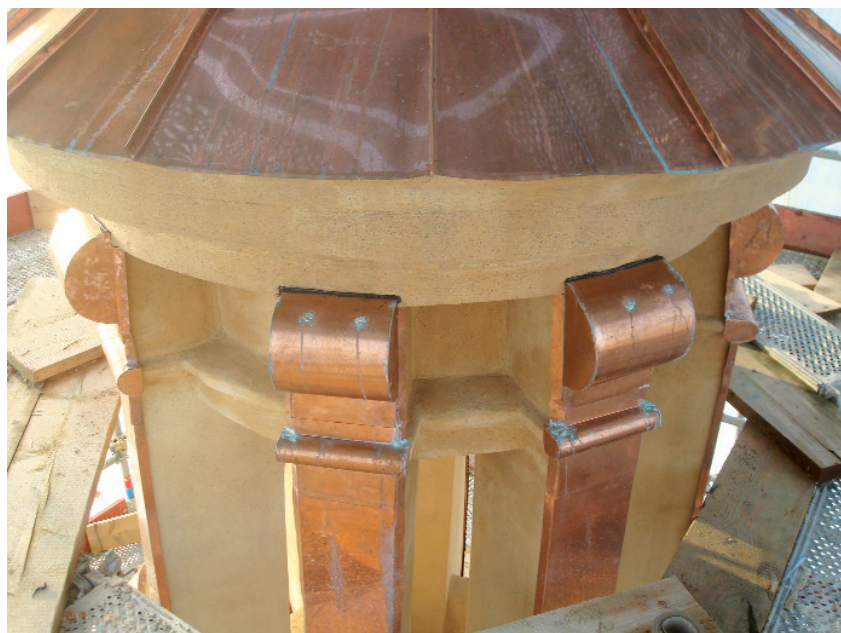
*Protezione della lanterna in lamina di rame*

L'attuale copertura è di epoca ottocentesca, realizzata con fogli di rame ridotti talvolta a spessore così sottile da essere necessaria la stagnatura per otturare le piccole fenditure che si producono nella laminazione, che sono dapprima impercettibili, ma che poi non tardano ad allargarsi in seguito ai movimenti di dilatazione e di contrazione. Si nota inoltre che le coperture, eseguite con fogli di rame non stagnato, si ossidano sulla loro superficie, ma quest'ossido costituisce una sottile crosta, molto tenace, insolubile all'acqua, che aderisce perfettamente al metallo su cui si forma e che serve a preservarlo da ulteriore ossidazione.

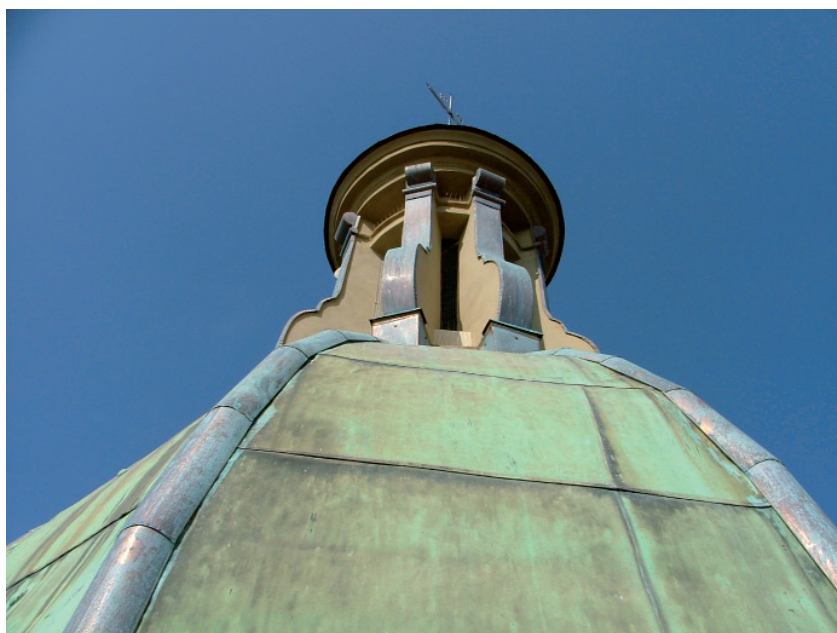
*Lanterna restaurata*

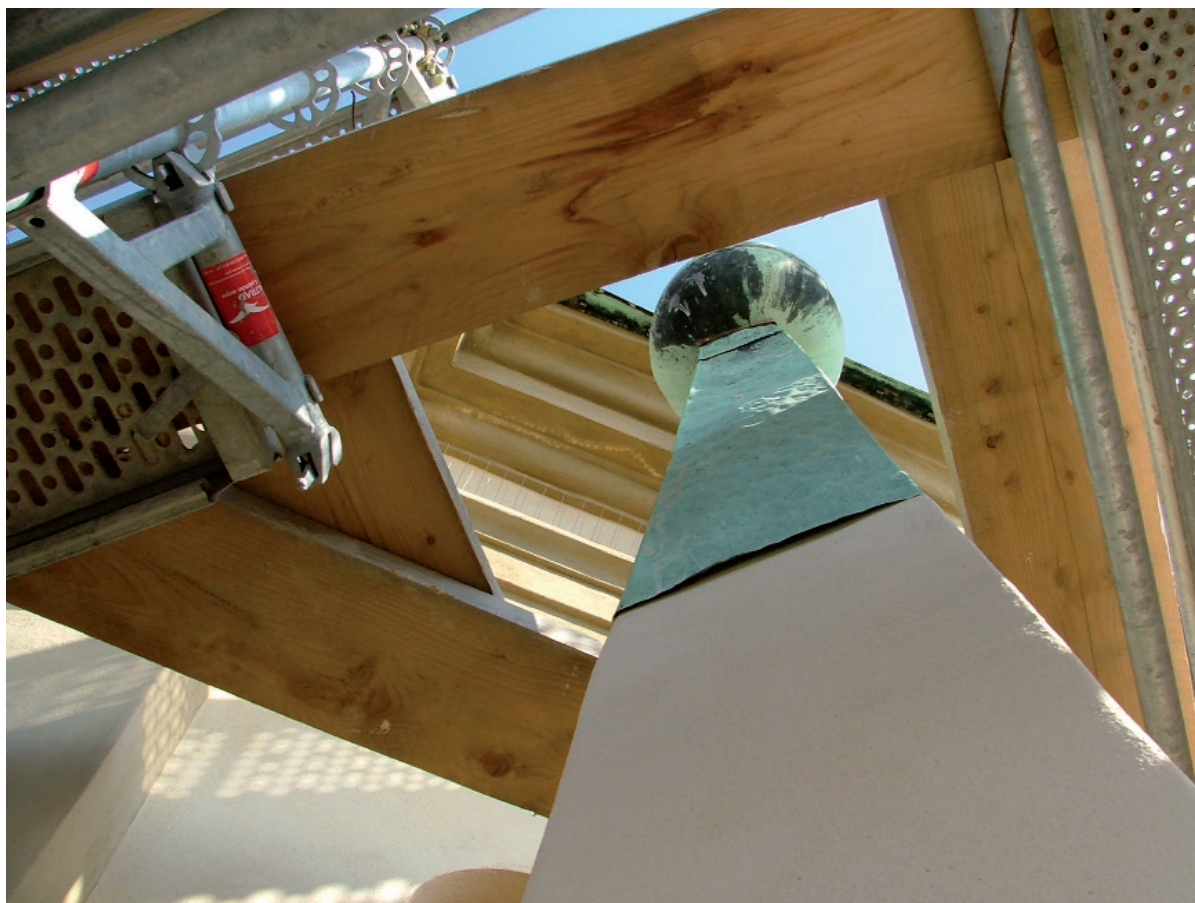
*Guglia con armatura di protezione*

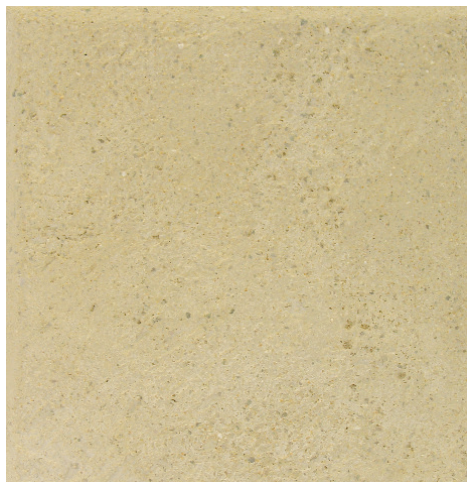
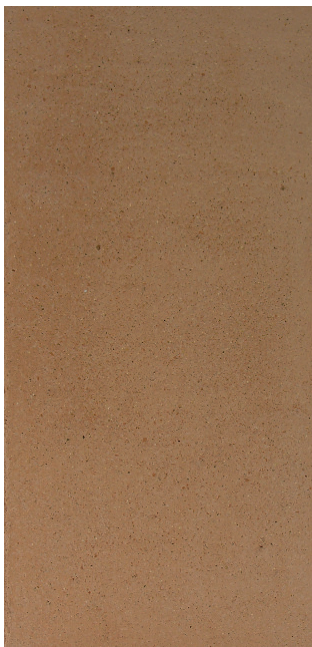
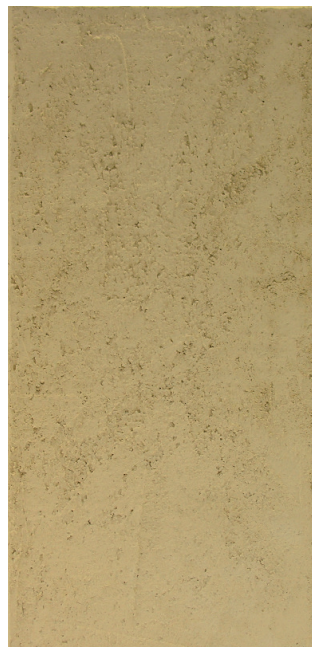
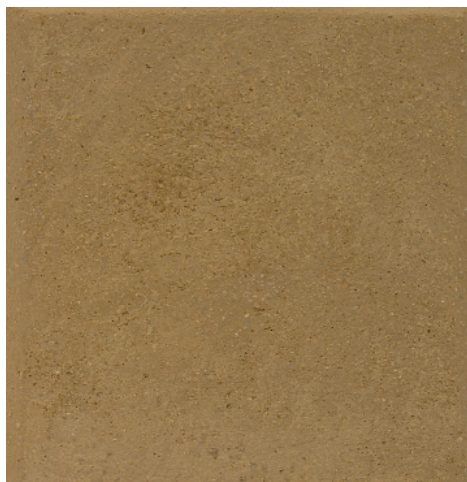
*Alcuni campioni di prova formulati nel laboratorio tecnologico della Calchèra San Giorgio destinati al restauro delle varie sezioni del campanile di San Pietro di Piacenza.*

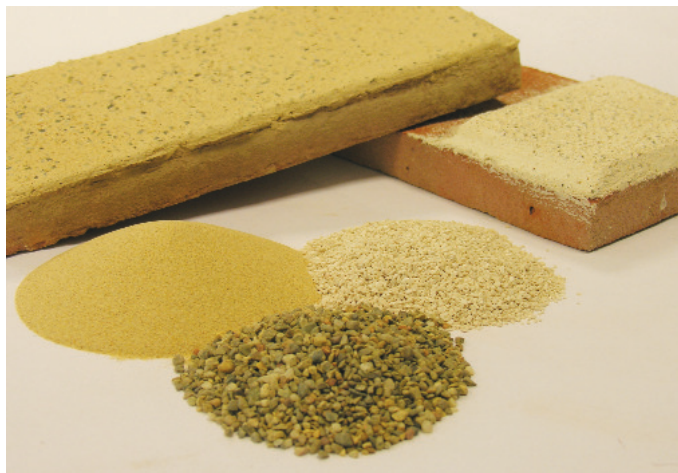
*Prove di aggregazione per ottenere  
il giusto risultato cromatico*

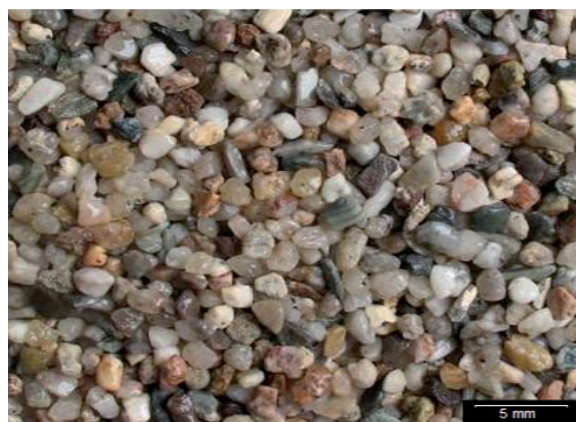
*Sabbie cavate dal fiume Po e selezionate*
